Mediapaketti

Viemäritulvat Port Arthurin alueella

Port Arthurin tulvaan 26.7.2022 johtaneet tapahtumat

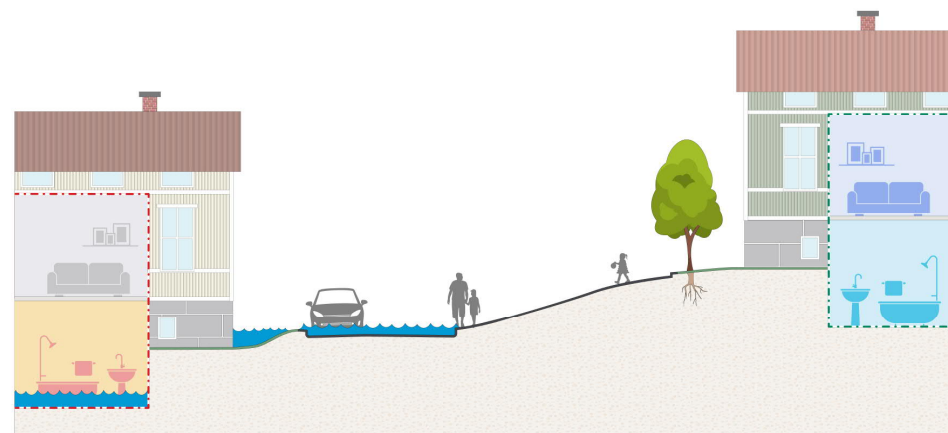
Kellarillisten rakennusten hulevesien viemärointiin suositellaan hulevesipumppaamo (kauppatermillä perusvesipumppaamo) tilanteissa, joissa korkeusero kunnallisen hulevesiviemäriin vesijuoksuun on vähäinen.

Pidempiaikaiset sateet aiheuttavat herkästi veden virtauksen kellaritiloihin, kun vedenpaine maanvaraisessa seinässä kasvaa.

Kuva: Havainnekuva, Sweco Finland Oy

- Talon seinärakenteet ovat asianmukaiset ja vedenkestävät.
- Pihan kaltevuudet ovat kiinteistöstä pois päin.
- Huolehtimalla kiinteistön salaojien ja hulevesijärjestelmän kunnosta.
- Kellarillisten rakennusten kuivatusvesien viemärointiin suositellaan hulevesipumppaamo (perusvesipumppaamo) tilanteissa, joissa korkeusero hulevesiviemäriin pohjaan on vähäinen.
- Myös hulevesiviemärillä on padotuskorkeus. Kovilla rankkasateilla veden pinta saa nousta +10cm katutasen yläpuolelle.
