**YHTEENVETO TURUN SEUDUN PUHDISTAMO OY:N
HAJUTUTKIMUKSISTA VUONNA 2016**

**25.4.2017
483-17-1503**

**Lounais-Suomen
vesi- ja ympäristötutkimus Oy**

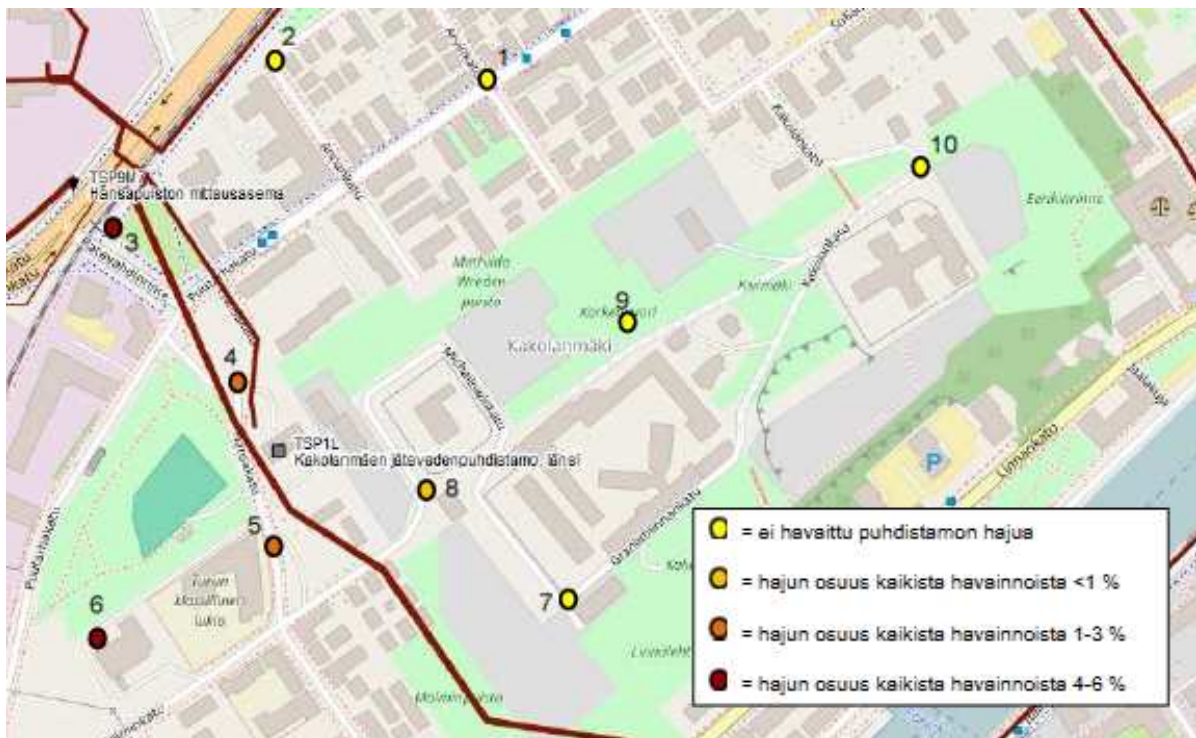
Tarkkailujakson tuulensuuntatiedot ja havaintopaikoissa havaittujen puhdistamon hajujen esiintyminen on esitetty *kuvassa 1*. Lounais-Suomen vesi- ja ympäristötutkimus Oy:n suorittamassa aistinvaraisessa hajutarkkailussa 17.10.–16.11.2016 puhdistamosta peräisin olevaa hajun voimakkuus oli pääosin lievää ja selvästi havaittavaa hajua. Hajua esiintyi havaintopaikoissa 3, 4, 5, 6 ja 8. Hajun esiintyminen oli suurimmillaan 4–5 % kokonaishavaintoajasta havaintopaikoissa 3 ja 6. Tulee huomata, että havaintopaikassa 3 havaittiin runsaasti myös viemäroinnistä peräisin olevaa hajua ja lähde oli todennäköisesti Hansapuiston ylivuotokaivo. Puhdistamon tai viemäroinnin hajua ei koettu millään havaintopaikalla voimakkuudeltaan häiritsevänä.

KUVA 1. Tuulen suunta tarkkailujaksolla 17.10.–16.11.2016. ja hajutarkkailun havaintopaikassa havaitut puhdistamon hajut (Lähteet: Ilmatieteen laitos, Turun Artukaisten mittausasema, L-Svyt Oy, hajutarkkailutulokset 17.10.–16.11.2016)

Tarkkailujakson 17.10.–16.11.2016 tuulihavaintojen perusteella noin 21 % ajasta vallitsi itätuuli (E) ja pohjois (N)–koillistuulten (NE) osuus oli yhteensä noin 22 %. Kaakkoistuulten osuus oli noin 9 %. Etelä (E)–lounaistuulten osuus oli tavanomaista pienempi, yhteensä noin 7 % ajasta (*kuva 1*). Tuulen nopeus vaihteli tarkkailukerroilla 1–6 m/s ja tuulen puuskissa 3–6 m/s (*Lähde: Ilmatieteen laitos, Artukaisten mittausaseman tuulitiedot*).

Osa hajuilmoituksista on pystytty yhdistämään Hansapuiston ylivuotokaivon tuuletusputkien kautta tulevaan viemärinhajuun. Hansapuiston ylivuotokaivo sijaitsee Tukholmankadun varrella Ratavahdinrinteen risteuksen vastapäätä (ks. kuva 1 kartta, Hansapuiston mittausasema). Hansapuiston ylivuotokaivoon johdetaan läntisen Turun ja Raision suunnan osakaskuntien jätevedet. Hansapuiston ylivuotokaivon ympäristössä iltaisin (klo 19–21 välillä) voimistuvan hajun lähteeksi on yhdistetty Turun matkustussatamaan tulevien risteilijöiden jätevesien tyhjennykset. Satamasta Turun kaupungin viemäriverkostoon pumpatut jätevedet johdetaan Hansapuiston ylivuotokaivon kautta.

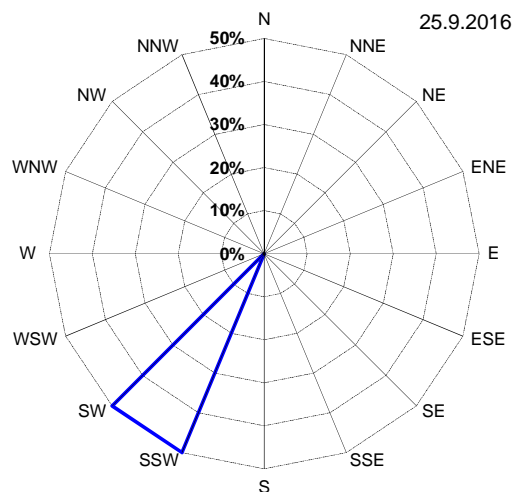
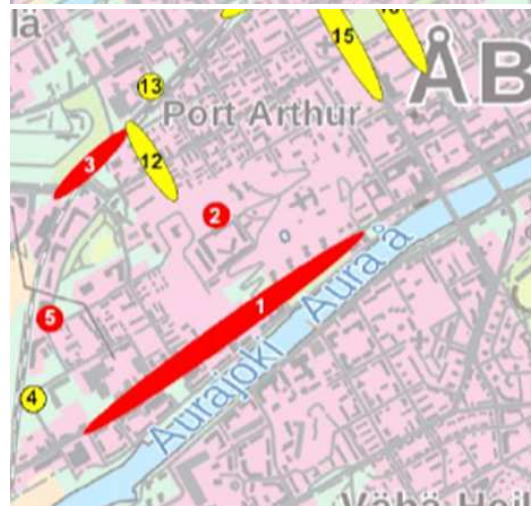
Hajuhavainnointia tehtiin Kakolanmäellä ja Port Arthurin alueella sekä Turun keskustan alueella 15.9. klo 6–9:30, 16.9. klo 6–9:30 ja 25.9. klo 10-14:30. 15.9.2016 vallitsi lännenlounaan suuntaiset tuulet. Havainnoinnin aikana 15.9. vallitsi länsi-lounais suuntaiset tuulet, 16.9. vallitsi pohjois-luoteen suuntaiset tuulet ja 25.9.2016 lounaan suuntainen tuuli (*kuva 2*).

KUVA 2. Tuulen suunta havainnointiajalta 15.9., 16.9. ja 25.9.2016 ja karttakuviin merkitty punaisella alueet, joissa havaittiin jätevedeksi luonnehdittua hajua ja hajun lähteeksi arvioitiin Turun seudun puhdistamo Oy. (Lähteet: Ilmatieteen laitos, Turun Artukaisten mittausasema, Ramboll 29.9.2016)

15.9.2016. havaittiin jätevedeksi kuvailtua hajua Port Arthurin alueella sekä Tukholman kadulla. Olfaktometrillä mitatut hajupitoisuudet (HY/m^3) olivat Hansakadun-Puutarhakadun risteyksessä ja Sofiankadun alueella ($30 > \text{HY} > 15$) ja suurimmillaan Kakolanmäellä ($100 > \text{HY} > 60$) ja Graniittilinnankadulla ($60 > \text{HY} > 30$). Hajua havaittiin lievimpänä Tukholmankadulla, Malminkadun / Puutarhakadun risteyksessä ja Mikonkadulla. 16.9. jätevedeksi luonnehdittua hajua havaittiin Port Arthurissa Hansakadun-Puutarhakadun-Malminkadun alueella sekä Tukholmankadulla ja Ratapihankadulla alueella ($60 > \text{HY} > 30$), lisäksi heikompana Linnankadulla ja Itäisellä Rantakadulla ($15 > \text{HY} > 7$). 25.9. jäteveden hajua havaittiin Kakolanmäellä, Tukholmankadulla ja Linnankadulla ($30 > \text{HY} > 15$). Em. hajuhavaintojen lähteeksi arvioitiin Turun seudun puhdistamo Oy (*kuva 2*). Tulosten tarkastelussa tulee huomioida että mittaukset tehtiin inversiotilanteissa ja tulos kuvaa ko. ajankohtien hajutilannetta.
